# 감정보고서

견본 · 가상 사건

## 2-4. 종합 의견

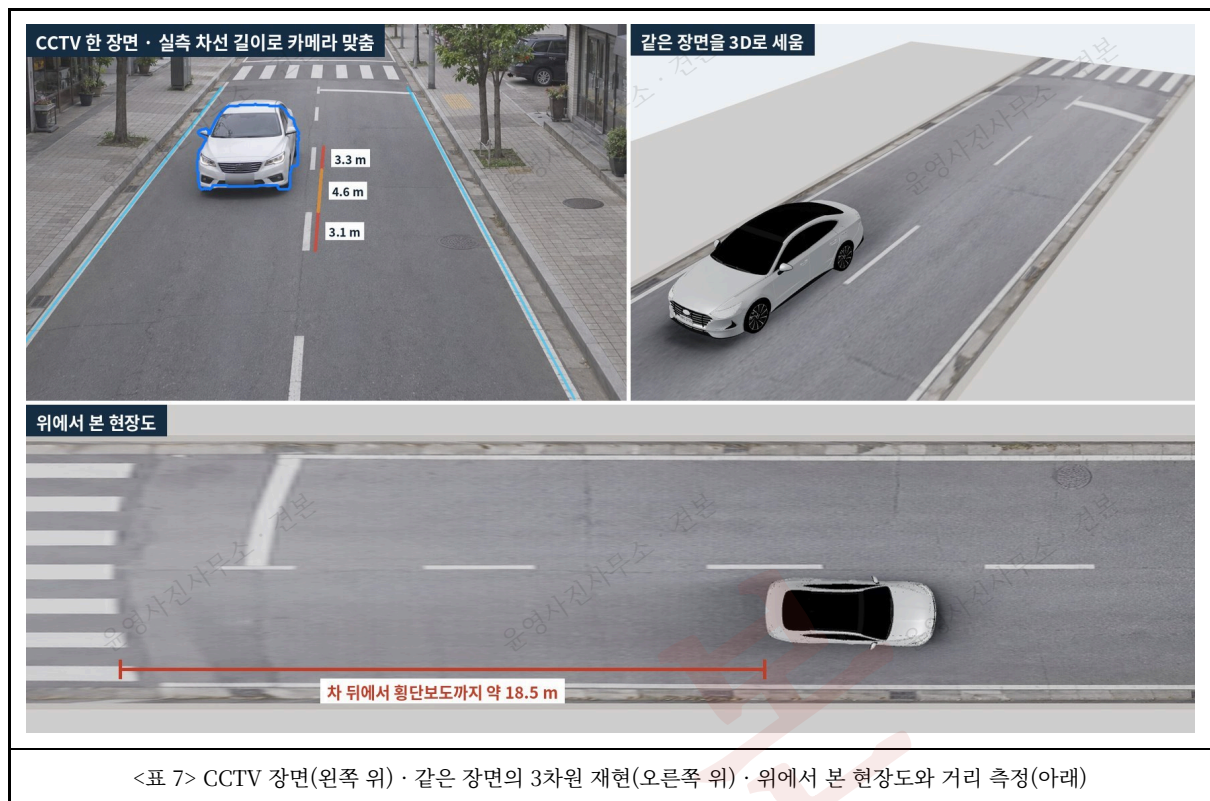
가. 제출된 CCTV 영상의 해당 장면을 현장에서 실측한 차선 표시 길이로 카메라 조건을 맞춘 뒤 3차원으로 재현하였다(표 5 ~ 7).

나. 재현한 장면에서 차량 후면부터 횡단보도까지의 거리는 약 18.5 m이다.

다. 화면에서의 맞춤 오차를 반영한 거리 범위는 약 18 ~ 19 m이다.

라. 차량은 중앙선에서 약 0.4 m 떨어져 1차로 안에 있다.

마. 차량의 속도는 이 장면 한 장으로는 판단할 수 없다. 속도를 구하려면 연속 프레임과 원본 파일의 시간 정보가 필요하다.

※ 유의사항: 위 거리는 2026. 9. 26. 현장에서 실측한 차선 표시 길이(중앙선 점선 3.2 m, 간격 4.8 m)를 척도로 한 값이다. 실측 없이 규격값만 가정하면 거리 범위는 약 17 ~ 20 m로 넓어진다. 사고 시점 이후 노면표시가 다시 칠해졌다면 그 영향을 따로 확인해야 한다.
